## ОТРАБОТКА ПРОЧНОСТИ МОДИФИЦИРОВАННОЙ РКН «АНТАРЕС»

*Представлены методология и результаты экспериментальной отработки прочности модифицированного отсека и стыка корпуса РКН «Антарес». Приведены данные о схемах нагружения испытываемых сборок, последовательности их нагружения, способах реализации нагрузок и применяемом испытательном оборудовании.*

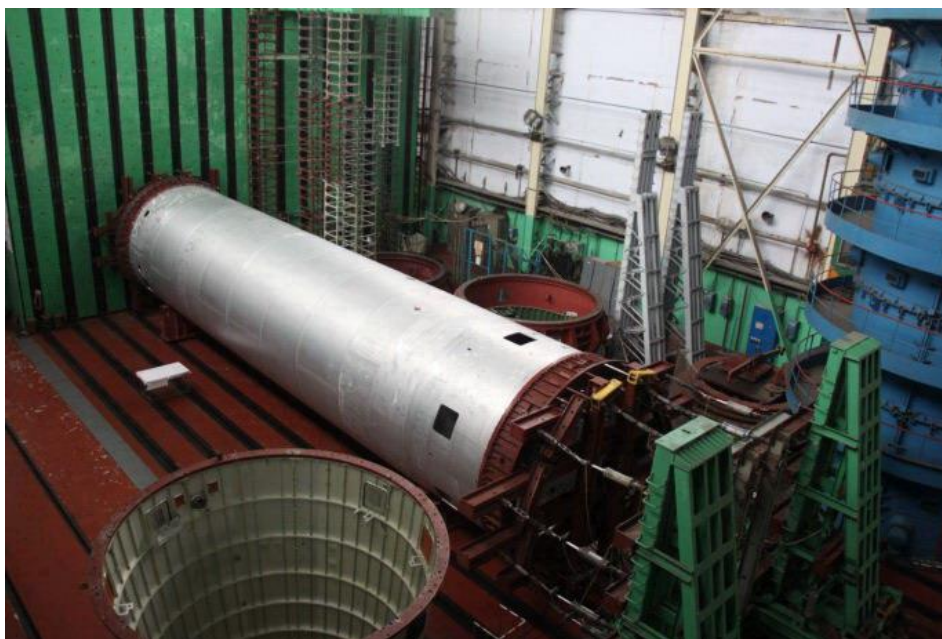
При испытании стыка ступеней сборка, состоящая из бака окислителя с пристыкованным к верхней юбке имитатором второй ступени, устанавливалась горизонтально плоскостью III вниз и опиралась нижним шпангоутом бака О-1 на ложемент, а имитатором второй ступени – на технологические опоры (рис. 2). К нижней юбке бака окислителя была пристыкована силовая обечайка для передачи на сборку осевой растягивающей силы. Стыковка бака окислителя с обечайкой-имитатором второй ступени проводилась штатным крепежом. Момент затяжки болтов  $M_{зат} = 12,0 \pm 1,2$  кгс·м согласно требованиям компании «Орбитал».

Рис. 2. Общий вид установки для испытаний на прочность стыка ступеней

Со стороны обечайки-имитатора второй ступени сборка шарнирно крепилась к специальным силовым кронштейнам, установленным на силовом полу.

Осевая растягивающая сила реализовывалась в виде нескольких параллельных составляющих, создаваемых гидравлическими силовозбудителями, установленными между обечайкой и закрепленными на силовом полу силовыми стойками.

Для оценки раскрытия стыка бака окислителя и имитатора второй ступени было установлено 10 датчиков перемещения, расположенных равномерно по окружности в местах установки стыковочных болтов.

В процессе нагружения и после завершения испытаний видимых изменений в конструкции не отмечено. Максимальная достигнутая продольная растягивающая

нагрузка на сборку  $T^{\text{исп}}=254,2$  тс, что соответствует минимальному запасу прочности 1,02.

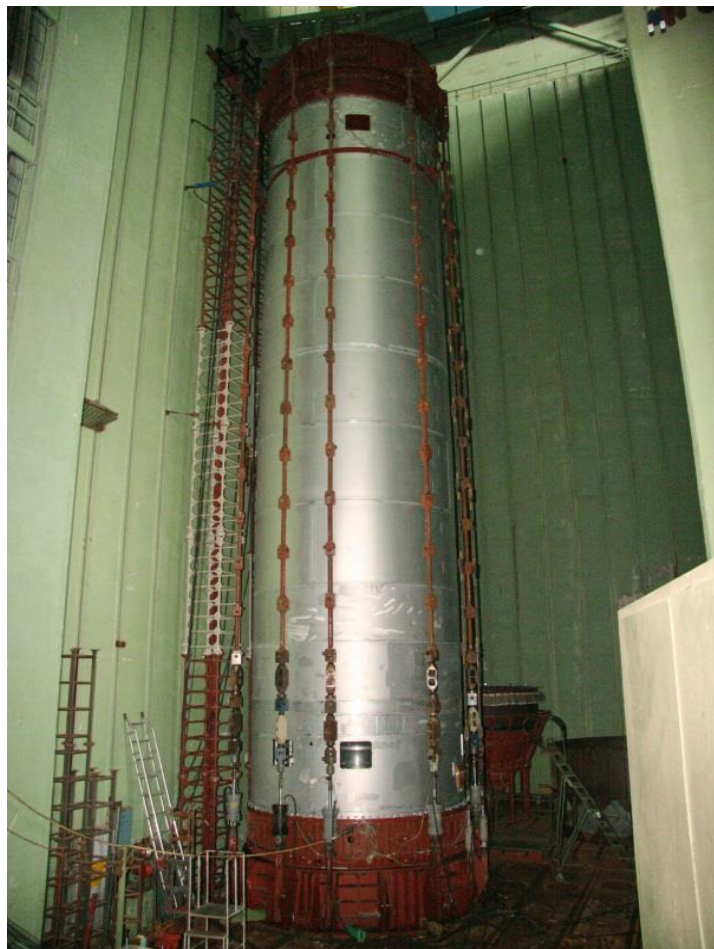
Перед испытаниями сборка СТАТ-V устанавливалась вертикально плоскостью I к силовой стене и закреплялась на переходном технологическом кольце, состыкованном с силовой обечайкой. На верхнем торце бака с имитатором второй ступени стыковались переходное технологическое кольцо и силовая обечайка (рис. 3).

Рис. 3. Общий вид установки для испытаний корпуса бака на случай транспортировки на ТУА

Сборка нагружалась осевой сжимающей силой, поперечной силой и изгибающим моментом. Испытания проводились на сухом баке.

Осевая сжимающая сила создавалась восьмью силовыми цепями с гидравлическими силовозбудителями, замкнутыми между технологическими обечайками. Для измерения сил в каждую силовую цепь устанавливался тензометрический датчик силы. При нагружении сборки в величине силы учитывалась масса технологической оснастки.

Поперечную силу прикладывали к верхнему шпангоуту бака посредством бандажа, создавали двумя гидравлическими силовозбудителями и измеряли тензометрическими датчиками силы.

Изгибающий момент создавался парой сил, реализуемой с помощью четырех вертикальных силовых цепей с гидравличе-

скими силовозбудителями (две цепи с силовозбудителями замыкались между верхней и нижней силовыми обечайками, две цепи с силовозбудителями – диаметрально противоположные – замыкались между верхней обечайкой и технологической стойкой, закрепленной на силовой стене). Для измерения сил в каждую силовую цепь устанавливался тензометрический датчик силы.

В процессе нагружения и после завершения испытаний видимых изменений в конструкции не отмечено, минимальный

запас прочности по результатам испытания равен 1,03.
